TRAITEMENTS DES PAPIERS PEINTS DE LA FONDATION ÉDITH MORET - CENTRE DU PAPIER PEINT SUISSE CHATEAU DE MEZIERES (FRIBOURG)

Bérengère CHAIX,
Restauratrice, Lyon

II. RESTAURATION – CONSERVATION DE TROIS DÉCORS

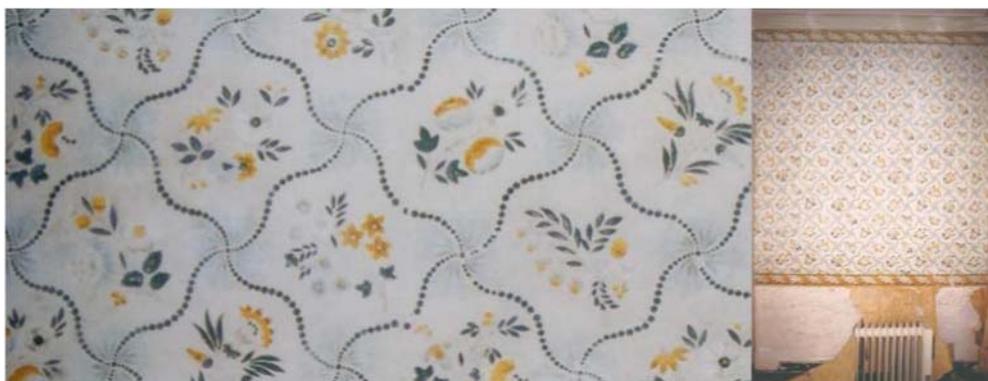
Il s'agit d'un motif assez simple, un décor répétitif de petits bouquets de fleurs dans un réseau de lignes ondulées. Il a été réalisé à la détrempe, imprimé à la planche sur des feuilles de papier vergées, raboutées avant impression. Il a été daté de la fin du XVIII^e siècle (vers 1789 ?). Il a été réalisé en cinq couleurs, qui sont très altérées aujourd'hui, puisqu'on n'en lit plus que trois : un vert, un jaune et un gris rosé. Ce gris rosé était à l'origine un rouge sombre qui a viré. Le rose a quasiment disparu. La bordure qui court le long du plafond et du soubassement a été imprimée en sept couleurs, elle est très décolorée, elle aussi, aujourd'hui. Le soubassement d'origine est le moucheté peint directement sur le plâtre qui a plus tard été recouvert par un papier de pulpe de bois mécanique à décor de faux marbre.

À gauche : papier peint original, détail ; à droite : vue de la partie droite du mur nord © Bérengère Chaix.

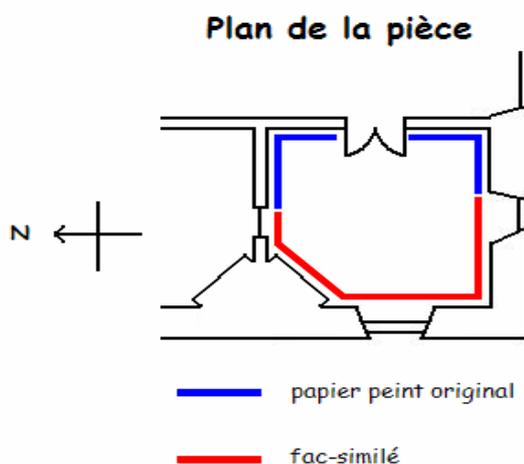
La pièce est située au deuxième étage, dans l'angle sud-ouest du bâtiment qui a été quasiment détruit à la suite des problèmes de toiture. Les plafonds, les planchers et les murs ont été entièrement refaits à neuf dans la moitié ouest de la pièce - soulignée en rouge sur le plan ci-dessous. Le papier peint a été conservé par miracle sur les quatre panneaux de la partie est, soulignée en bleue.

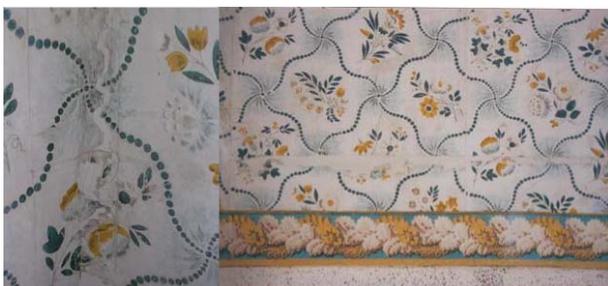
- les *petites lacunes* ont été comblées avec un papier de qualité conservation glissé entre le mur et le papier ; ces pièces ont été teintées d'un ton uni sans reconstitution des motifs : l'accident reste visible vu de près mais disparaît visuellement lorsque l'on s'éloigne du mur.

Vue des lacunes après traitement, comblées et teintées © Bérengère Chaix.

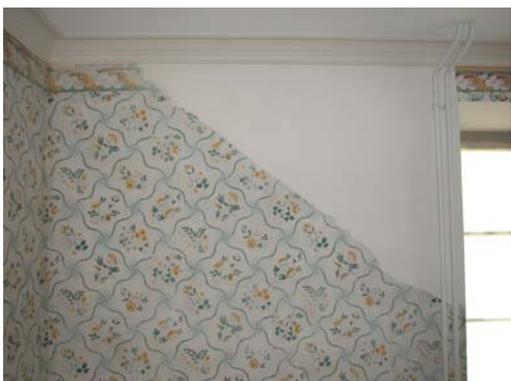
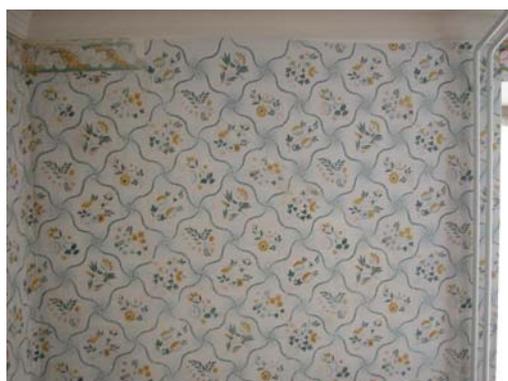
- de nombreux chocs ont provoqué des arrachages de papier ; des lignes de petites lacunes sont visibles au-dessus de la bordure inférieure, à hauteur d'un mobilier qui devait cogner régulièrement. Présence d'une grande lacune en triangle sur le mur sud.

Même mur avec la lacune triangulaire, avant et après la pose de la pièce en fac-similé © Béréngère Chaix.

La teinte unie, réalisée pour les petites pièces, aurait été visuellement trop présente, gênante pour l'œil du visiteur, pour une pièce de cette dimension : il a donc été décidé qu'un élément du fac-similé fabriqué pour l'autre moitié de la pièce serait remanié et utilisé. Le Fac-simili, réalisé par Geert Wisse, a été imprimé en sérigraphie avec une peinture vinylique qui donne un aspect final mat avec un velouté très proche de celui de la détrempe. Pour se rapprocher au mieux des couleurs du papier original, Geert Wisse a choisi de n'imprimer que trois des cinq couleurs (le vert, le jaune et un gris pâle). Il n'a pas imprimé le rose et le rouge. Le passage entre l'original et la restitution se fait visuellement assez facilement. Lorsque la bordure en fac-similé, qui a également été imprimée avec moins de couleurs, sera posée, elle fermera visuellement le panneau et la pièce triangulaire s'intégrera bien à l'ensemble.

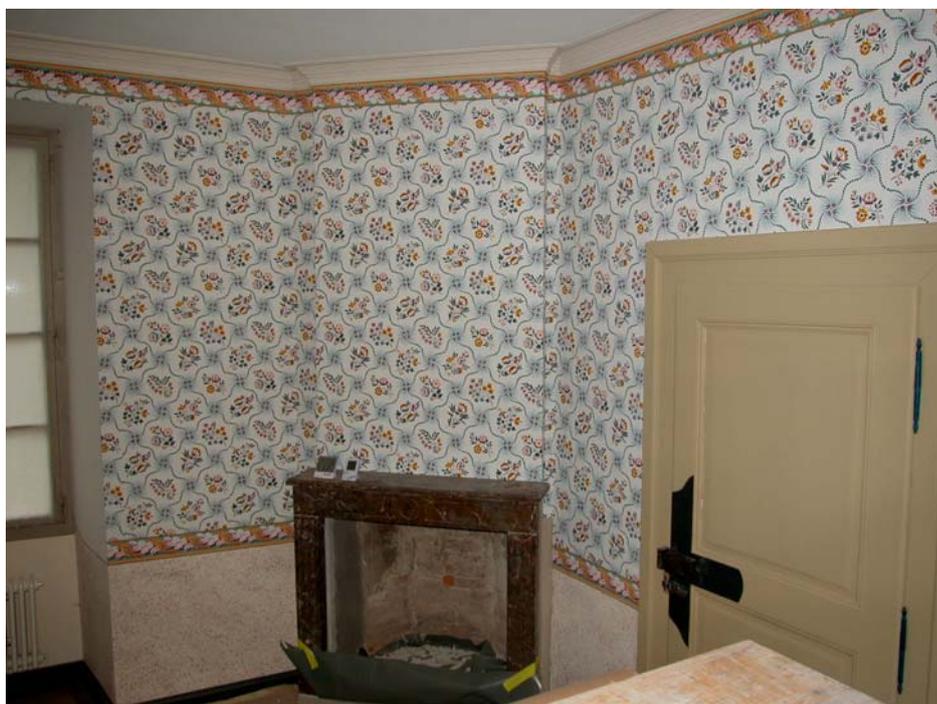
Vue du fac-similé, © Béréngère Chaix.

Le décor de la moitié ouest de la pièce a donc été restitué avec le fac-similé, imprimé en 5 couleurs ; les couleurs définitives ont été déterminées par Geert Wisse qui a retrouvé sous la bordure de l'original des parties moins altérées par la lumière et par le temps. Le passage entre l'original et le fac-similé se fait en deux endroits, sur des parties assez étroites, au-dessus de la porte et au-dessus de la fenêtre, qui associent deux zones en fait bien délimitées visuellement.

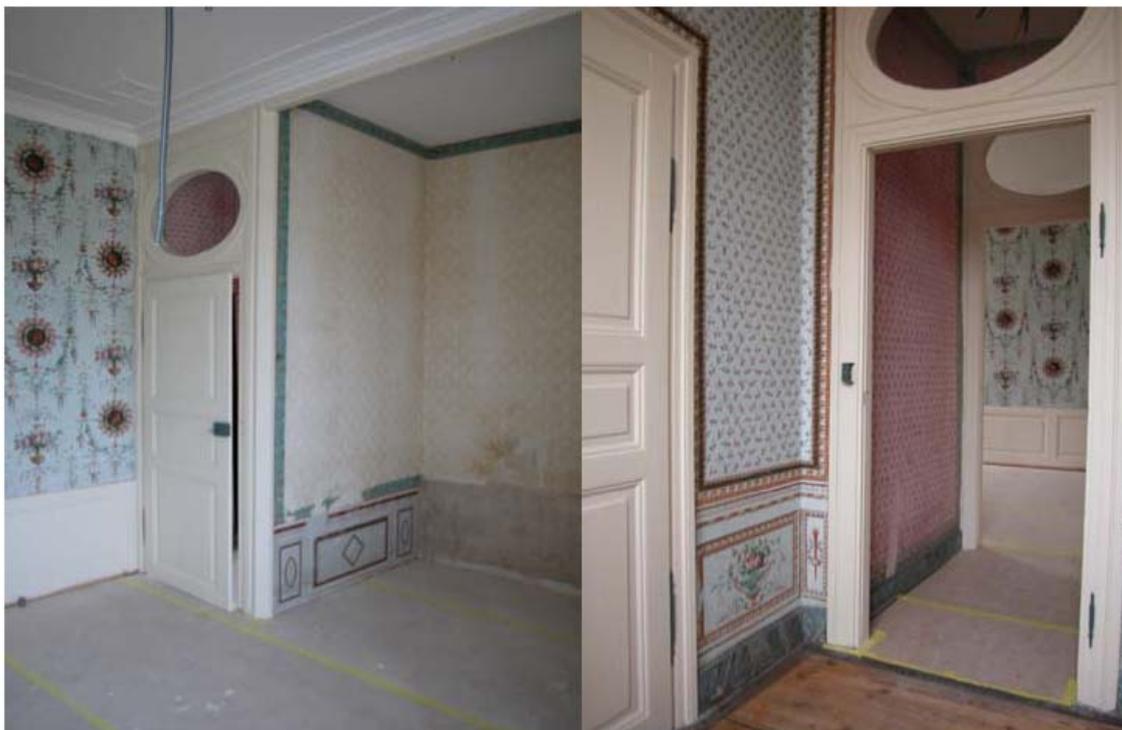
Vue de la chambre aux arabesques avec son alcôve.
© Bérengère Chaix.

Vue du cabinet ouest vers la pièce aux arabesques.
© Bérengère Chaix.

Les mêmes traitements de conservation-restauration « classiques » que ceux de la pièce précédente ont été appliqués : dépoussiérage, consolidation du papier. Comme dans la pièce précédente la maçonnerie a bougé et de façon encore plus importante : le papier s'est décollé, il est soulevé, plié et très déchiré le long de l'angle sud-ouest ; la fente qui est visible par l'autre côté du mur doit être consolidée. Il a donc fallu ouvrir le papier peint sur le raccord de feuilles pour laisser l'accès au restaurateur de plâtre qui a comblé et lissé l'angle ; un papier conservation a ensuite été glissé derrière le papier et a été teinté.

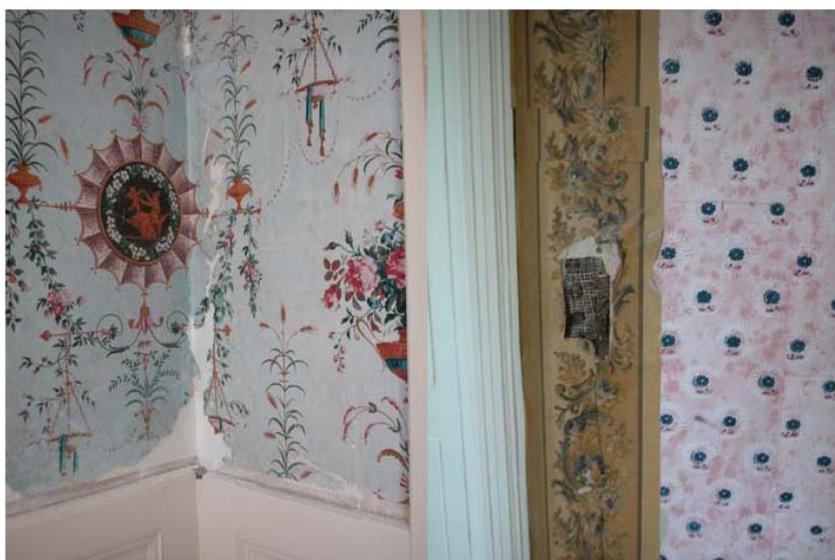
*A gauche : les pièces ont été posées et attendent leur mise au ton,
à droite : la bordure XXe avant traitement*
© Bérengère Chaix.

Restitution : en revanche, une bordure xx^e était collée sur le galon d'origine – dégradé – posé au-dessus des charnières en relief du placard dans le passage vers le cabinet sud. Aujourd'hui déchirée et lacunaire, elle a été retirée ; des incrustations de papier conservation ont été faites dans les lacunes et ont été mises au ton, en rose et gris, sans restitution des motifs. Le galon sera restitué avec un fac-similé.

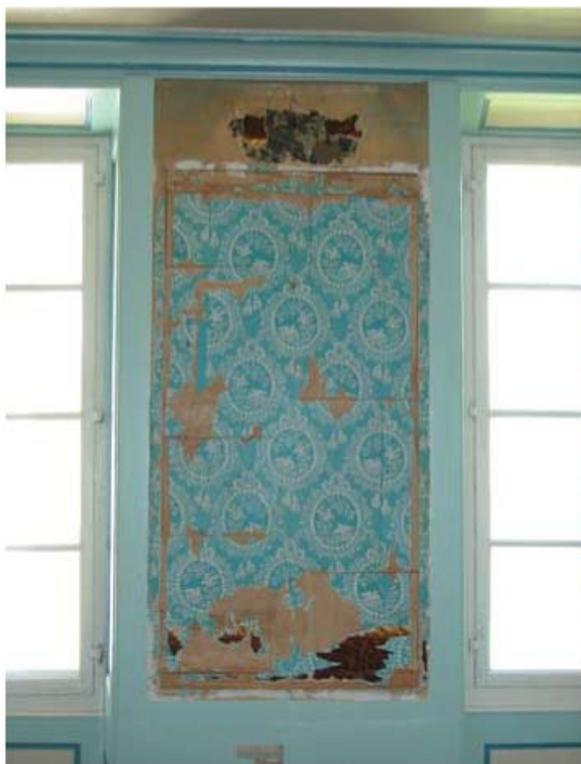
Les murs de cette 3^{ème} pièce étaient recouverts d'un papier peint – une imitation de tapisserie – datant de la fin du XIX^e. Entre les deux fenêtres du mur est et sous une toile tendue un papier XVIII^e a été retrouvé : « Les deux pigeons », une production de la manufacture Réveillon.

*L'élément original conservé en place⁵,
© Bérengère Chaix.*

Le papier d'origine était beaucoup trop altéré pour être restauré, les responsables ont donc décidé de restituer le décor avec un fac-simili, réalisé par Geert Wisse, tout en conservant en place l'élément original situé entre les deux fenêtres, simplement dépoussiéré et consolidé.

⁵ Depuis cette photographie et à la demande de la Fondation un papier coloré uni bleu a été posé dans les lacunes par une autre restauratrice.

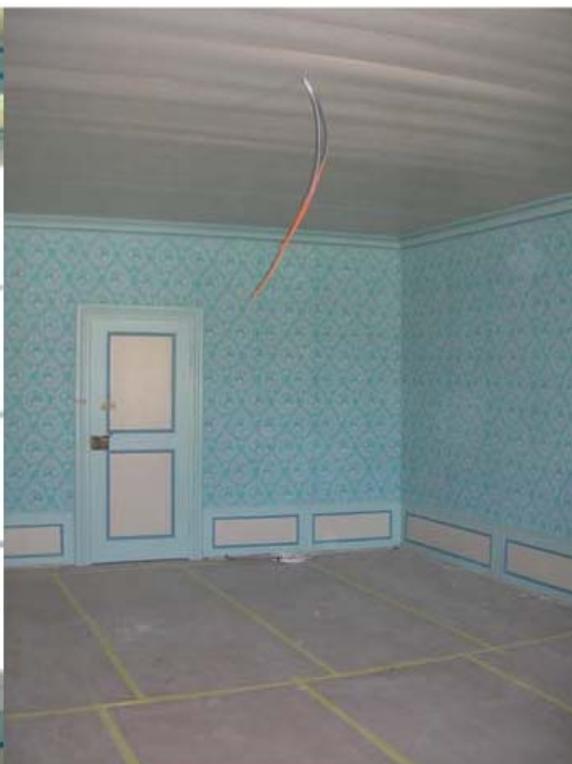
*Le fac-simili réalisé et posé par Geert Wisse.
© Bérengère Chaix.*
