RESTAURATION D'UN PAPIER PEINT FIN XVIII^e SIECLE, SIS « PORTE DE VILLARS » A CHATILLON-SUR-CHALARONNE, (01 400)

Michel GUET,
Restaurateur

I. DESCRIPTION (Travaux effectués entre juillet 2004 et mars 2005)

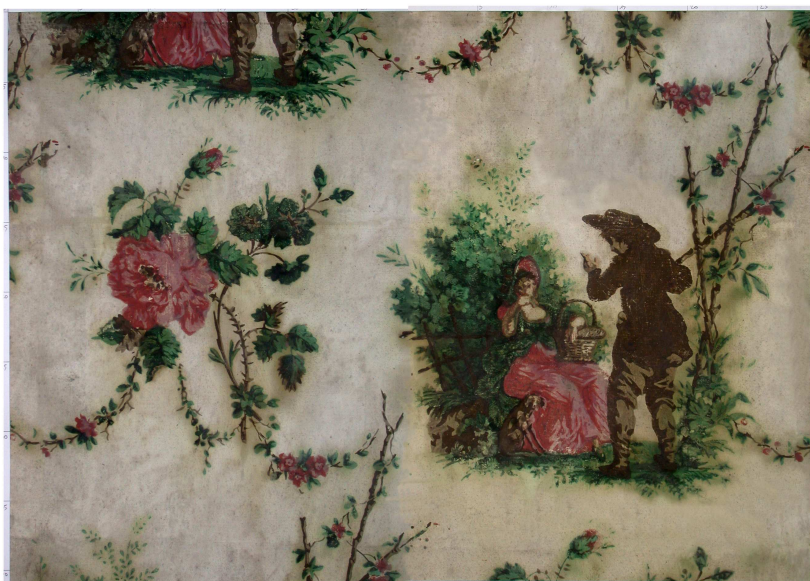
- a) Motifs : deux motifs alternés verticalement et horizontalement : une scène champêtre (couple) et une guirlande de roses (fig. 1).

Fig. 1 : Papier peint de la « Porte de Villars », deux motifs alternés verticalement et horizontalement : une scène champêtre (couple) et une guirlande de roses, © Michel Guet et Jessica Scaranello.

NB : Reproduction xérogaphique : deux des meilleurs motifs furent sélectionnés et photographiés (Fig. 1), après corrections colorimétriques et agrandissement numérique, ils permirent d'imprimer (xérogaphie laser) sur papier barrière 90 gr/m² quelques motifs nécessaires aux comblages. Après mise à la teinte définitive en atelier, ils furent ré-incrustés en place des principales lacunes.

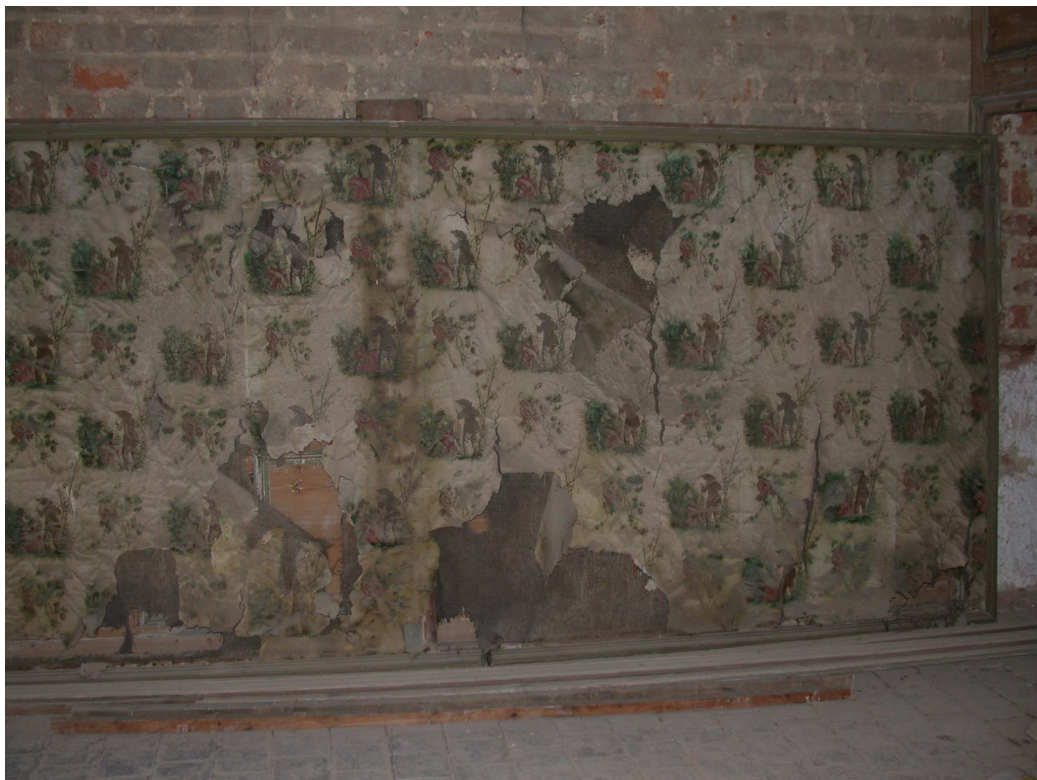
panneau 1 (traverse centrale) 4 + 4 lés soit 8 lés

largeur : (200 + 217) = 417 cm fig. 2 (partie droite)

Fig. 2 : Papier peint de la « Porte de Villars », panneau n°1 partie droite, © Michel Guet et Jessica Scaranello.

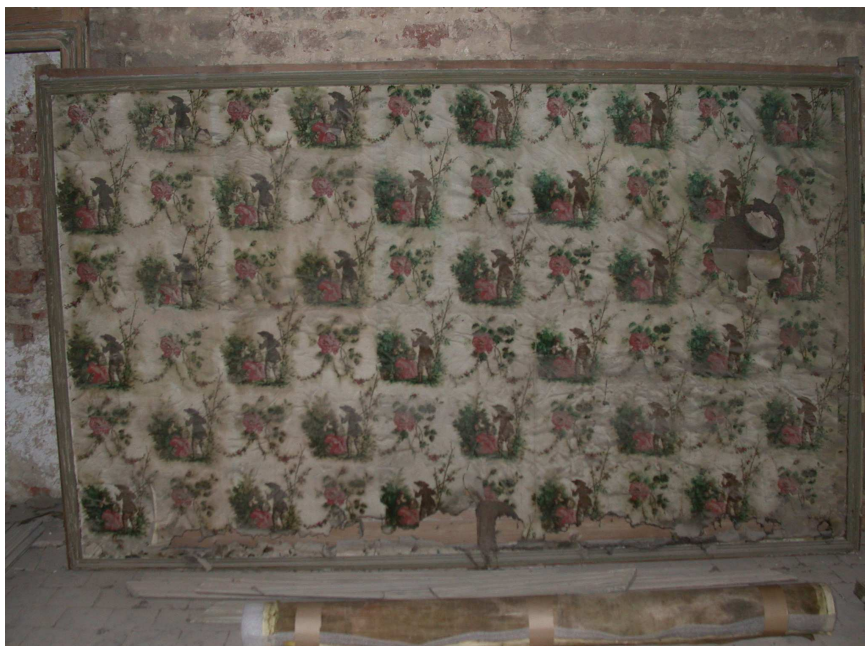
5 lés + bandeau : 275 cm

Fig. 3 : Papier peint de la « Porte de Villars », panneau n°2, © Michel Guet et Jessica Scaranello.

À l'appui de cette thèse une autre remarque : des différences d'insolation se voient d'un lé à l'autre sur un même panneau, le panneau 2 constitué de cinq lés. Sur ce panneau 2, les deux lés de gauche semblent avoir eu un « vécu » ou une préparation différente des trois lés de droite, les couleurs ne possèdent pas exactement la même densité ni la même composition, de même le raccord avec les trois lés de droite empiète de trois centimètres sur le motif voisin, ce qui ne s'observe nulle part ailleurs ; enfin, la bande étroite située à l'extrême droite du panneau, en partie cachée sous la mouleure, portait collé à elle un fragment grossièrement détaché de ce qui semblait un autre lé situé sur sa droite.

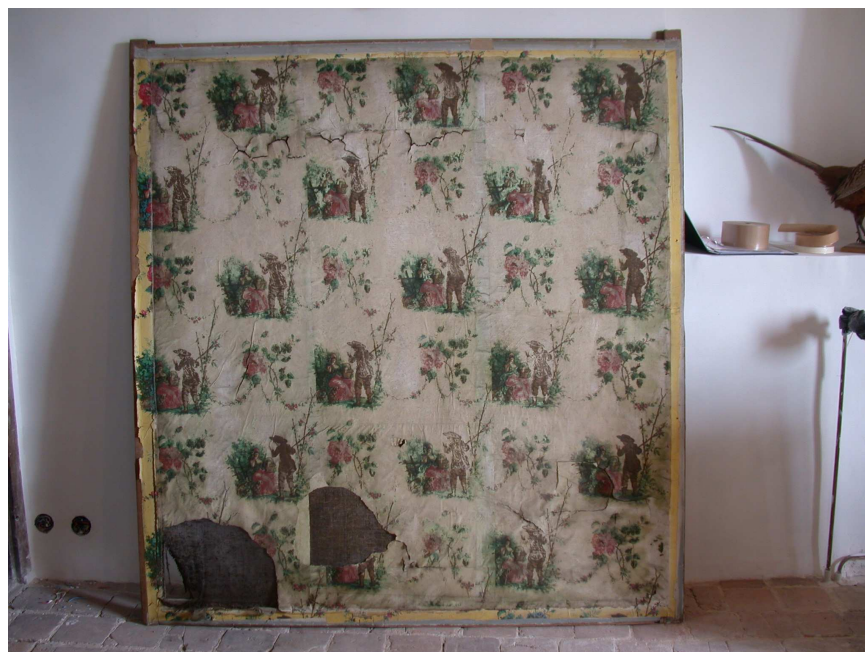
3 lés : 154 cm

Fig. 4 : Papier peint de la « Porte de Villars », panneau n°3, © Michel Guet et Jessica Scaranello.

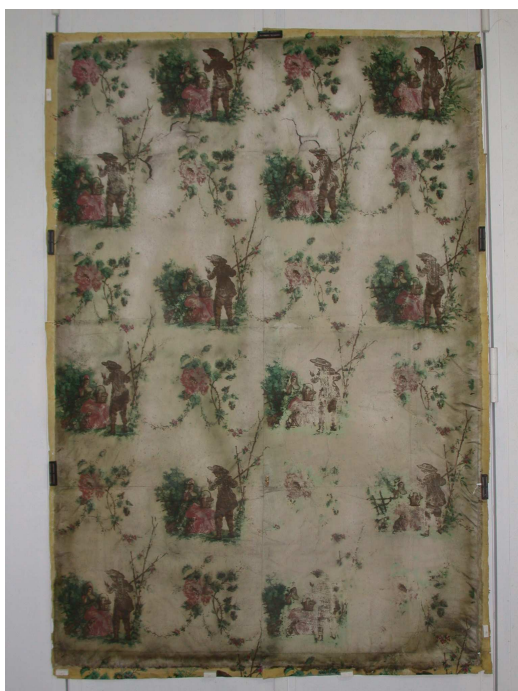
2 lés : 111 cm

Fig. 5 : Papier peint de la « Porte de Villars », panneau n°4, © Michel Guet et Jessica Scaranello.

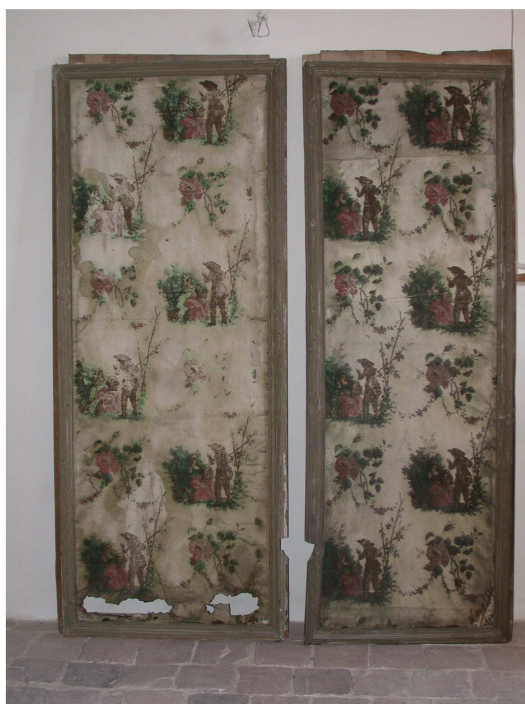
1 lé : 58 cm

1 lé : 54 cm

Fig. 6 : Papier peint de la « Porte de Villars », panneau n°5 et 6, © Michel Guet et Jessica Scaranello.

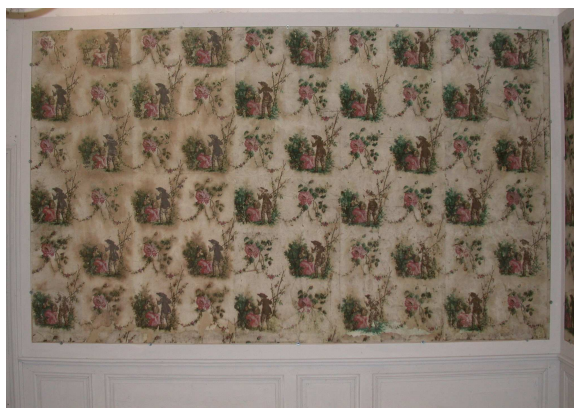
Fig. 7, panneau n°2

Panneaux en place dans leurs châssis avant repose de la moulure couvre-joint d'origine.

Fig 7 : Papier peint de la « Porte de Villars », panneau n°2 posé, © Michel Guet et Jessica Scaranell o.
