## CONSERVER, RESTAURER OU RESTITUER ? LA RESTAURATION DES PAPIERS PEINTS IN SITU LE CAS DU CHATEAU DE MEZIERES (CH)

**Anne-Catherine PAGE,**

*Collaboratrice scientifique au service des biens culturels au Canton de Fribourg, Suisse*

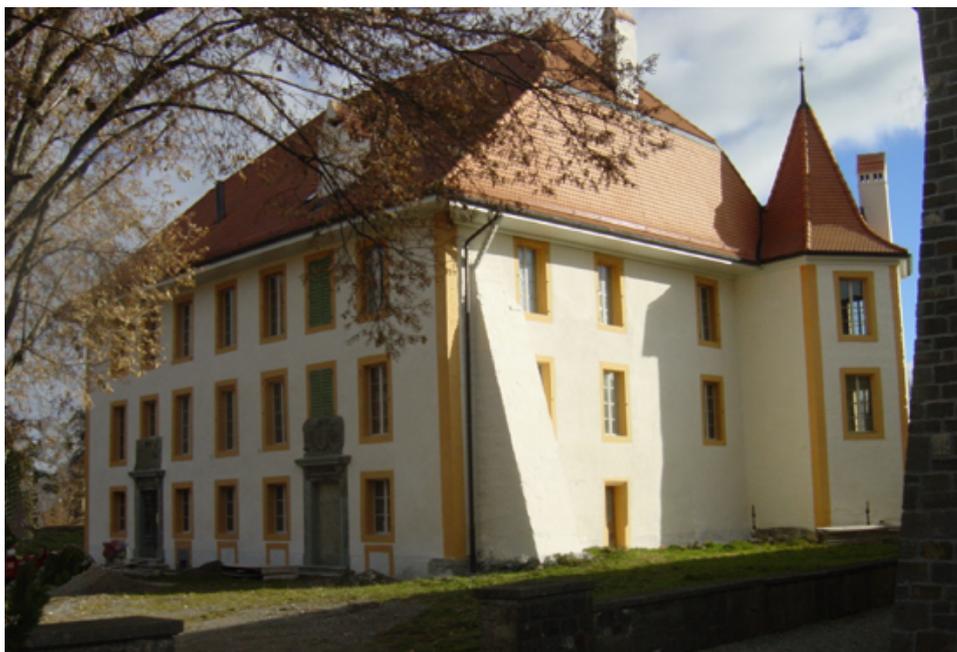
Fig. 1 : Château de Mézières (CH), vue de l'extérieur après restauration, © Anne-Catherine Page.

Le château de Mézières est situé au centre du village de ce nom à proximité de la petite cité de Romont dans le canton de Fribourg en Suisse occidentale. Remontant à l'époque gothique tardive (fin xv<sup>e</sup> début xvi<sup>e</sup> siècle), la bâtisse d'origine se présentait sous la forme d'une construction cubique à deux étages, flanquée d'une tourelle d'aspect défensif (fig. 1).

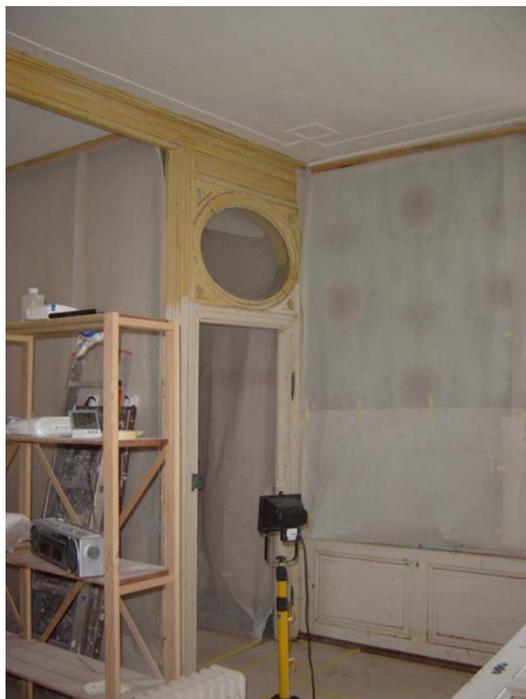
Fig. 2 : Château de Mézières (CH), vue d'une chambre en restauration, avec papiers peints en arabesques de 1789 traités à même le mur et protégés par du papier Bolloré, © Anne-Catherine Page.

Certains papiers peints furent donc simplement laissés sur les murs et protégés par du papier Bolloré (fig. 2) alors que d'autres, plus abîmés ou ceux se trouvant dans les chambres attaquées par la mэрule (fig. 3), furent déposés et placés dans 3 chambres différentes sur de grandes tables à l'abri de la poussière et de toute autre attaque possible.

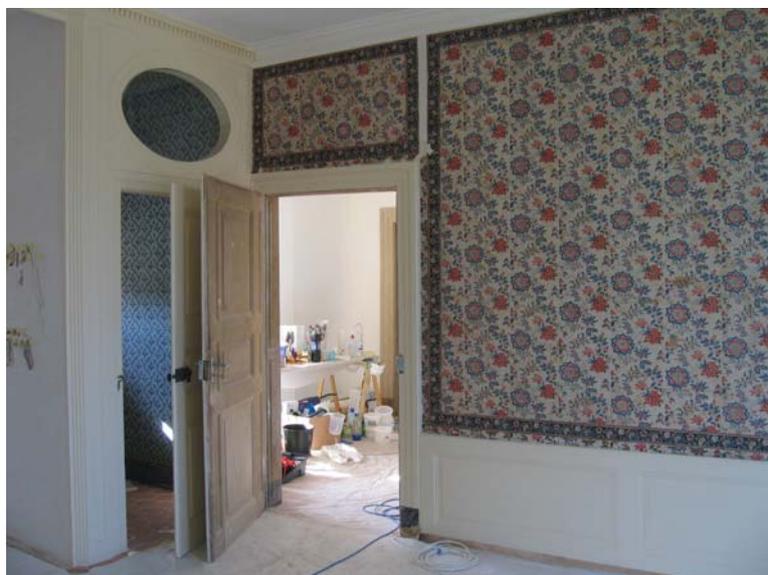
Fig. 3 : Château de Mézières (CH), chambre des indiennes après remise en place du papier peint de 1789 déposé suite à l'infestation de mэрule, © Anne-Catherine Page.

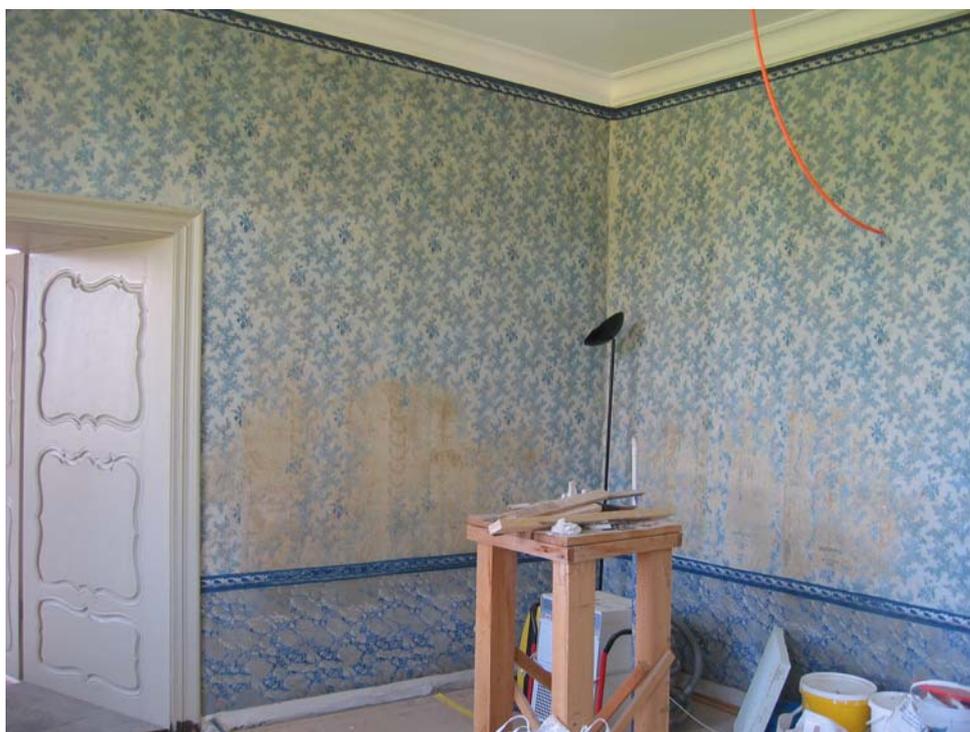
Fig. 4 : Château de Mézières (CH), chambre bleue après remise en place du papier peint imprimé en taille-douce du début du XIX<sup>e</sup> siècle, déposé suite à l'infestation de mэрule, © Anne-Catherine Page.

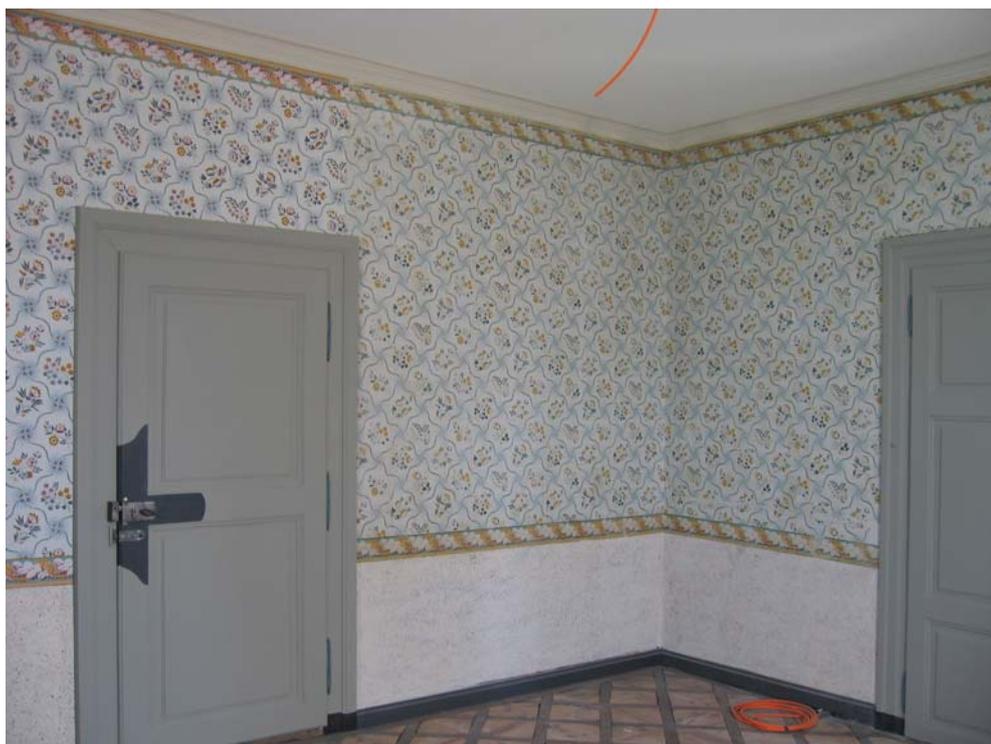
Fig. 5 : Château de Mézières (CH), chambre avec papier peint de la fin du XVIII<sup>e</sup> siècle ; la moitié du papier a pu être restaurée directement sur le mur, tandis que la seconde partie, totalement ruinée, a été refaite à l'identique (sérigraphie) avec les couleurs d'origine découvertes sous la partie cachée par la bordure, © Anne-Catherine Page.

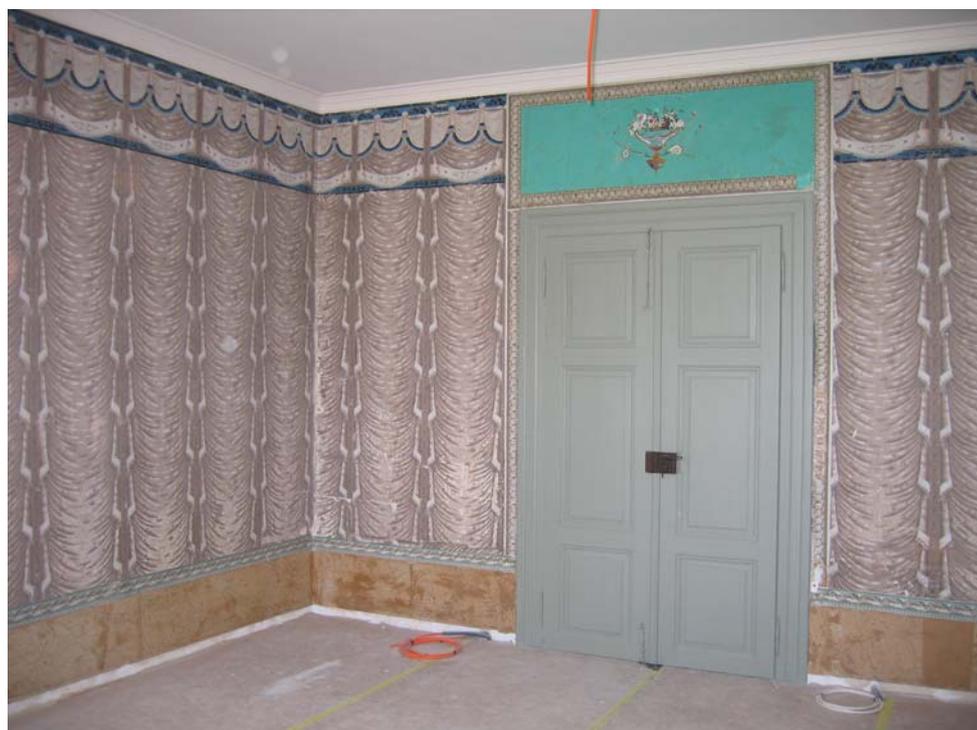
Fig. 6 : Château de Mézières (CH), vue de la chambre à la draperie, après restauration in situ du papier du début du XIX<sup>e</sup> siècle, © Anne-Catherine Page.

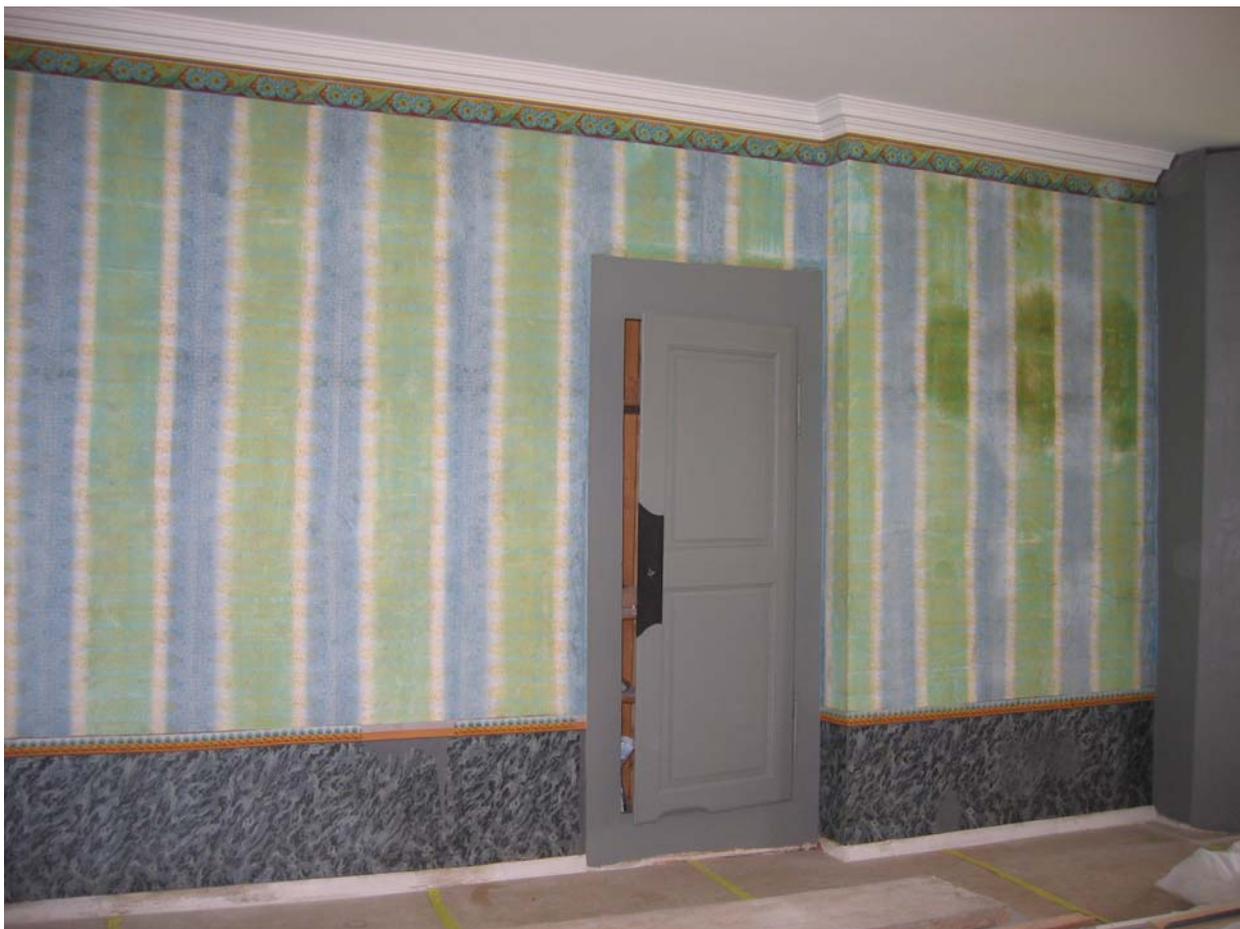
Fig. 7 : Château de Mézières (CH), papier peint irisé du début du XIX<sup>e</sup> siècle après restauration à même le mur, © Anne-Catherine Page.
